Prüfbericht BM 06/18-09

1. Gegenstand des Prüfberichtes

Prüfung der mikrobiellen Inertheit des eingereichten Untersuchungsmaterials gemäß
DIN EN ISO 846

Climliner Slab Active, Farbe oliv

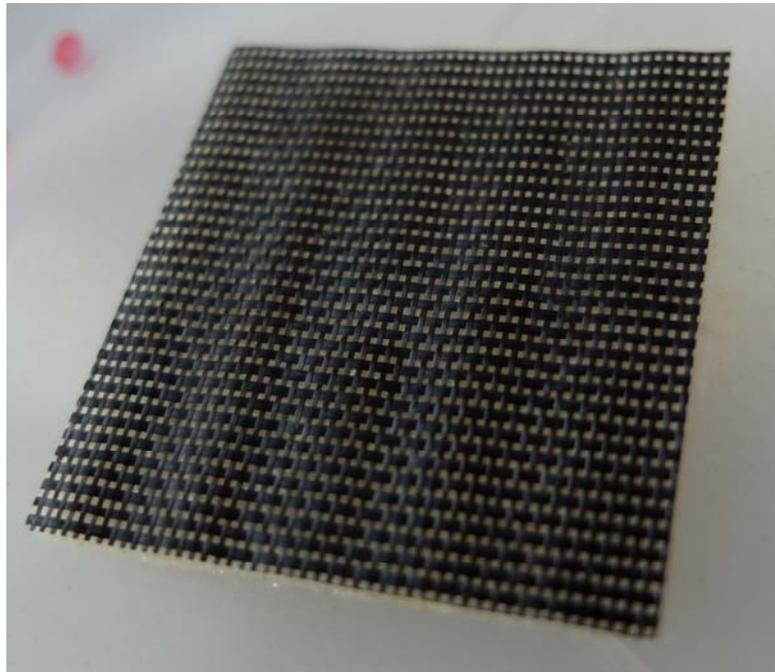
Foto 1: **Climliner Slab Active, Farbe oliv**
nach einer Inkubationszeit von 28 Tagen ohne sichtbaren Pilzbewuchs

Auf dem Untersuchungsmaterial **Climliner Slab Active, Farbe oliv** ließ sich ein Pilz- und Bakterienwachstum auch unter dem Mikroskop nicht nachweisen.

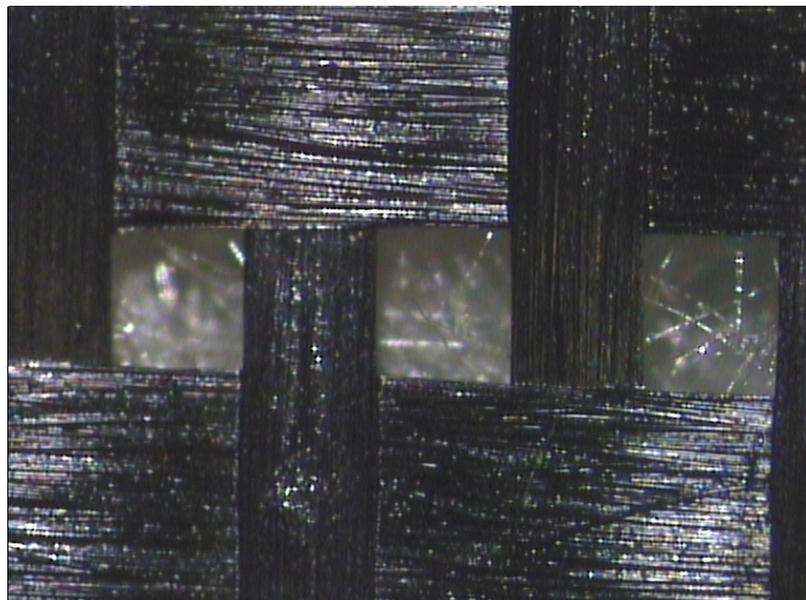
Foto 2: **Climliner Slab Active, Farbe oliv**
(50fach vergrößert) nach einer Inkubationszeit von 28 Tagen
ohne Pilzwachstum
